De Renta Norm[®]

Personenwagens

Versie 1/15 NL 1.1

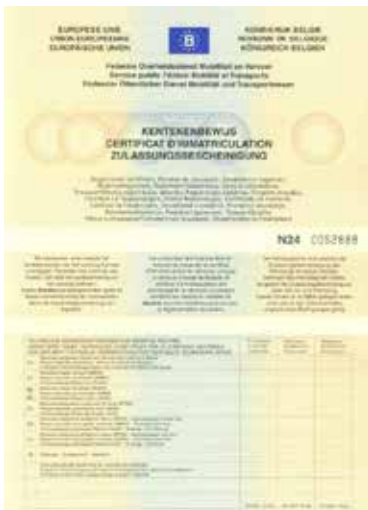
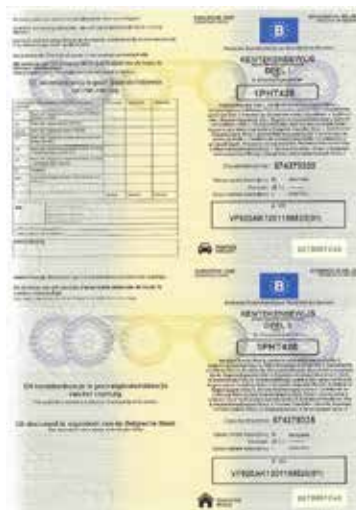
Inschrijvingsbewijs 2011- september 2013

→ Deel dat in het voertuig bewaard wordt (steeds terug te geven want in het bezit van de leasingnemer)

→ Deel dat de thuis bewaard wordt (indien in het bezit van de leasingnemer, ook steeds terug te bezorgen)

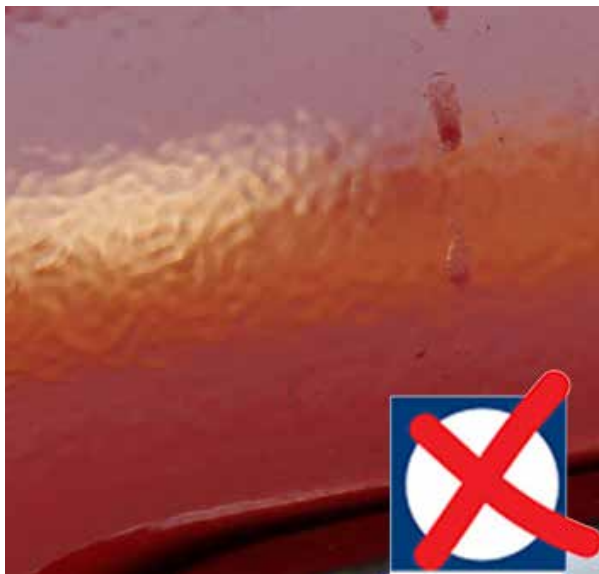
*Slechte lakherstelling,
sinaasappelpatroon en lopers.*

- Werken uitgevoerd door niet door de verhuurder erkende garages of ateliers;
- Kleurverschillen, stofresten, verfruitlopers, slechte voorbereiding etc. bij carrosserieherstelling;
- Herstelling met niet-originele onderdelen & onderdelen van inferieure kwaliteit;
- Plaatsing van banden niet-conform de wetgeving of van banden die niet voldoen aan de specificaties van het voertuig (zie gelijkvormigheidsattest)...

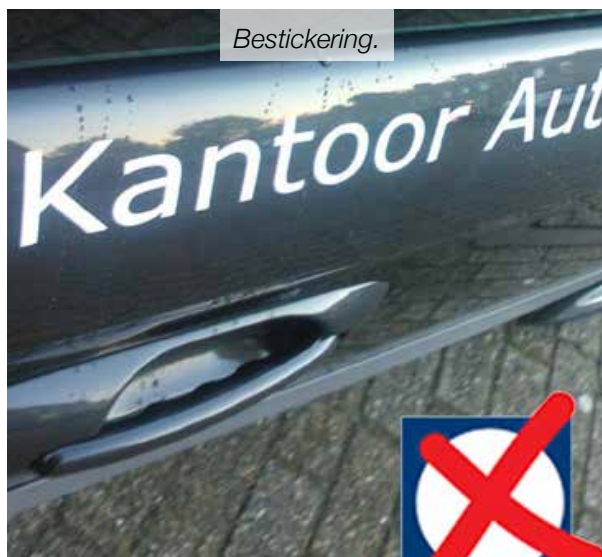
Bestickering.

Belettering, folies, logo's etc. op welk onderdeel van het voertuig dan ook dienen zonder nalaten van enig spoor verwijderd te zijn. De kosten voor het verwijderen van stickers, lijmresten of voor het wegwerken van kleurverschillen (in extreme gevallen het polishen of herschilderen) naar aanleiding van bestickering worden integraal doorgerekend.

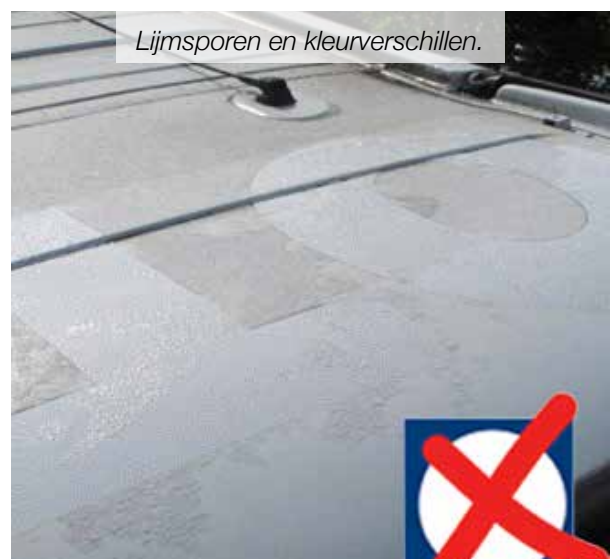
Lijmsporen en kleurverschillen.

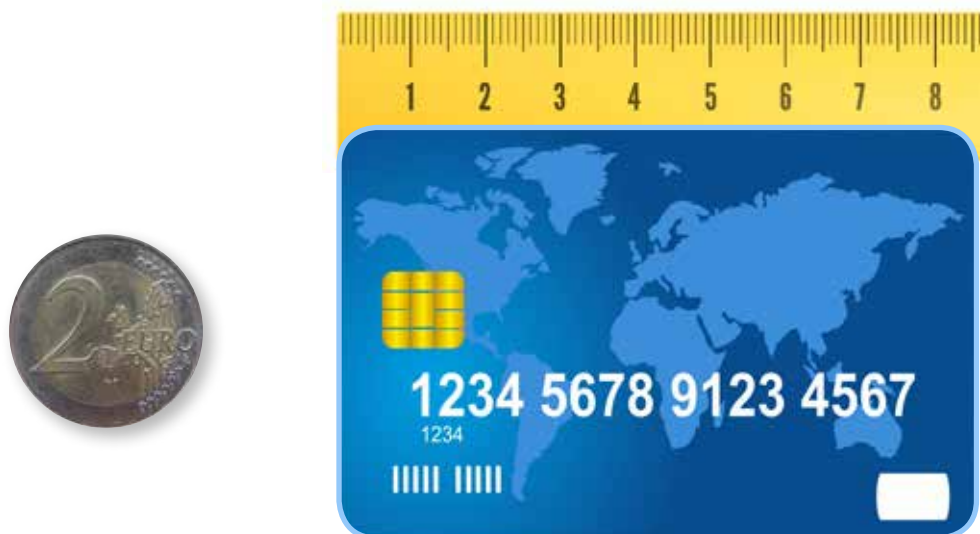
Als algemene regel geldt dat krassen korter dan een creditcard (8,5 cm) en deuken (zonder lakschade) kleiner dan een muntstuk van 2 euro (25mm) aanvaard worden. Zie de secties hierna voor specifieke gevallen, voorbeeldfoto's en uitzonderingen.

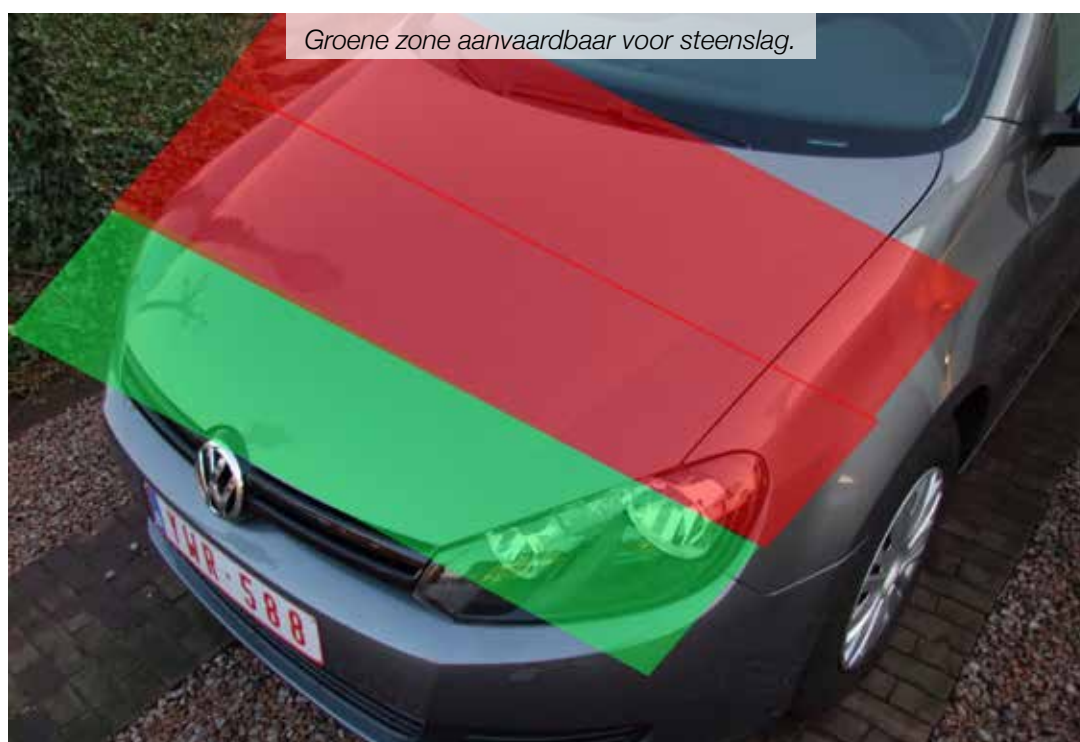
Opgelet: het aantal aanvaardbare gebruiksschades per koetswerkonderdeel is beperkt in functie van de kilometerstand en de ouderdom van het voertuig.

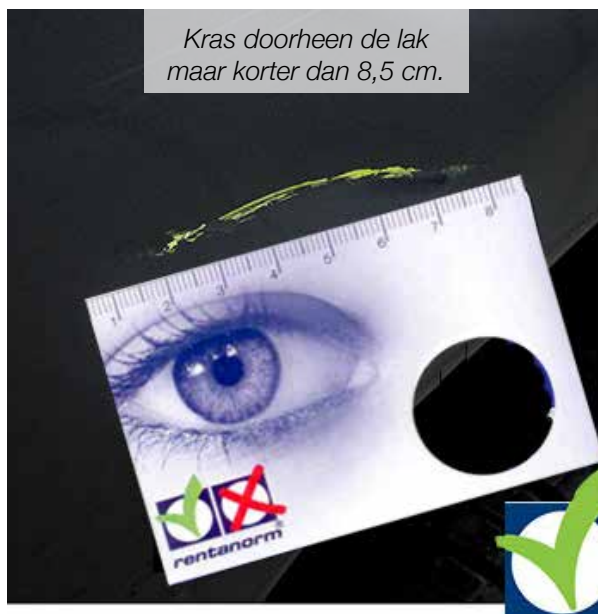
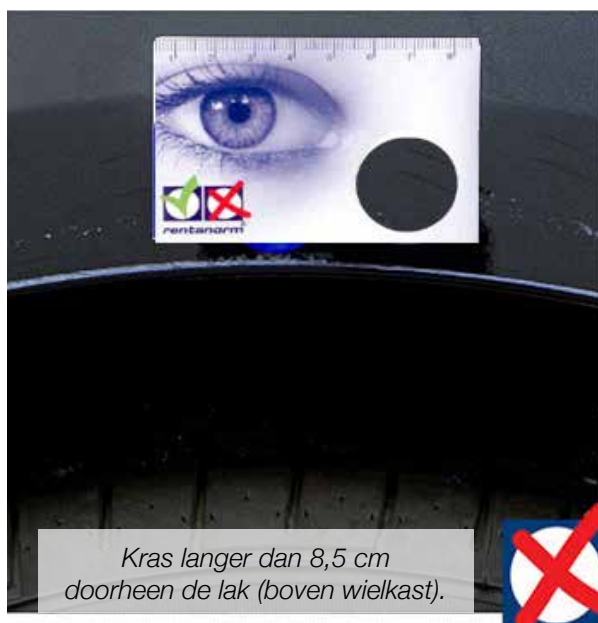
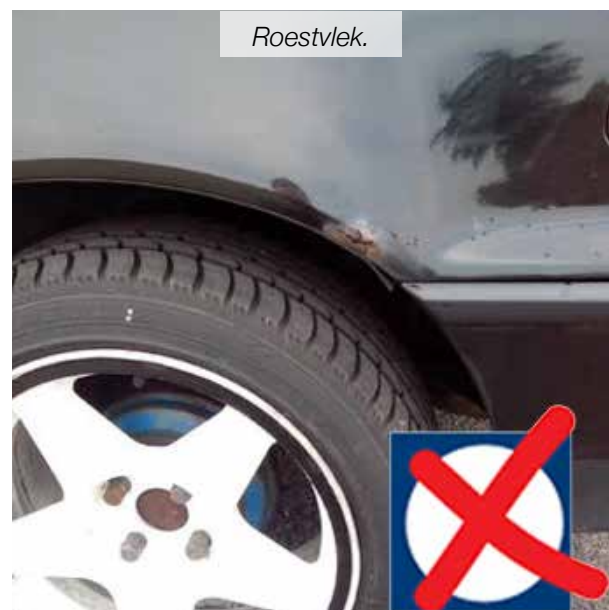
Aanvaardbaar zijn (opgelet zie ook beperking aantal per koetswerkonderdeel!).

- Schaafvlakken met een totale oppervlakte kleiner dan 8,5x5cm (creditcard) en indien geen deuken of scheuren, behalve op spiegelkapjes: totale oppervlakte kleiner dan een euromuntstuk;
- (Lakschade door) steenslag op het voorste één derde deel van de motorkap;
- Krassen < 8,5cm, binnen de maximum aantal grenzen;
- Deuken minder dan 2mm diep en kleiner dan een muntstuk van 2 euro (25mm), zonder lakschade.

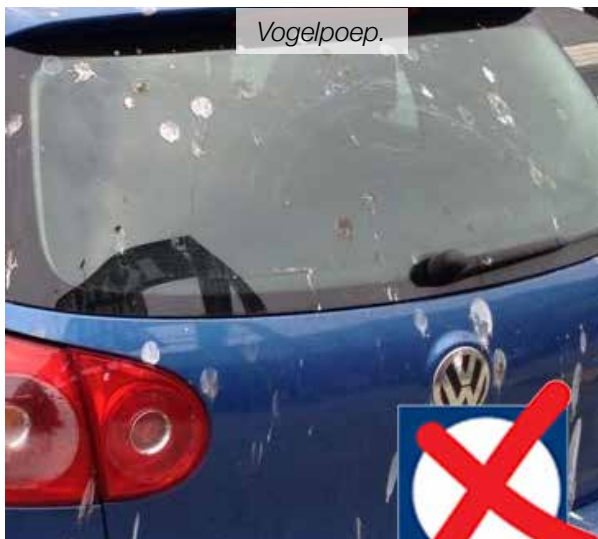
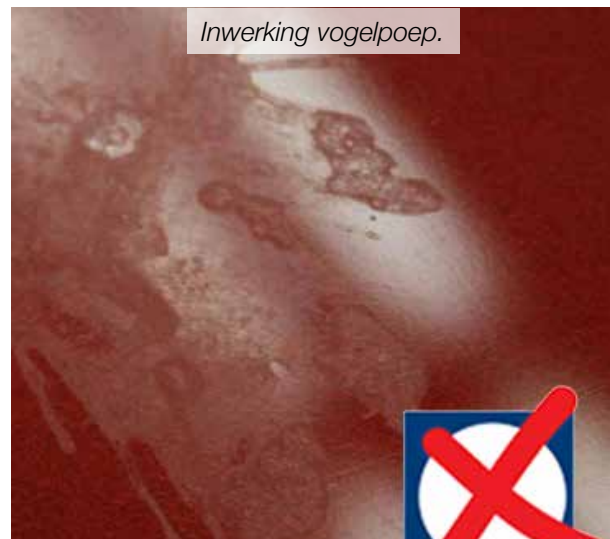
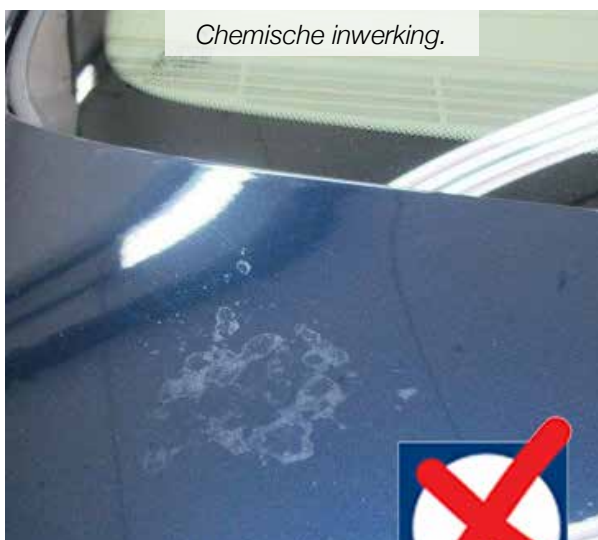
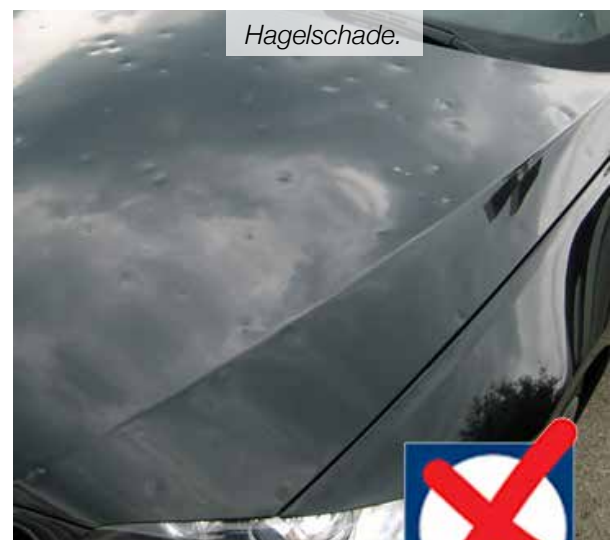
Niet aanvaardbaar zijn:

- Krassen met roestvoering, ongeacht de lengte;
- Krassen langer dan 8,5 cm;
- Schaafvlakken met een totale oppervlakte groter dan 8,5 x 5 cm (afmeting credit card) of groter dan een euromuntstuk voor spiegelkapjes;
- Lakschade door steenslag, hoger dan het voorste één derde deel van de motorkap;
- Koetswerk-, glas- of interieurschade naar aanleiding van inwerking van chemische of natuurlijke stoffen of processen wordt niet aanvaard. De herstellkosten hiervan worden integraal aangerekend.

- matte plekken door lange inwerking van vogeluitwerpselen op de lak;
- Betonafzetting op de onderkant of carrosserie van het voertuig;
- Verfsporen of -spatten;
- Inwerking van zuren;
- Vervormingen van koetswerk of lakschade door verhitting;
- ...
- Elke deuk dieper dan 2mm en elke deuk groter dan een muntstuk van 2 euro (25 mm);
- Gaten in het koetswerk, bv. voor bijkomende antennes;
- Ontbrekenden, losgekomen, gebarsten, gescheurde, vervormde of gebroken bumpers, flankbeschermers, radiatorroosters, spiegelkapjes, spoilers, antennes, cabrio-daken of andere onderdelen die origineel op het voertuig aanwezig waren;
- Hagelschade of andere deukjes veroorzaakt door natuurlijke elementen (Vallende takken, noten,...

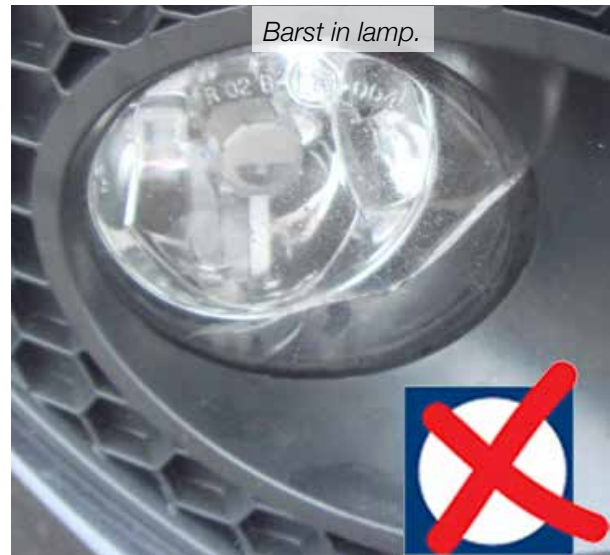
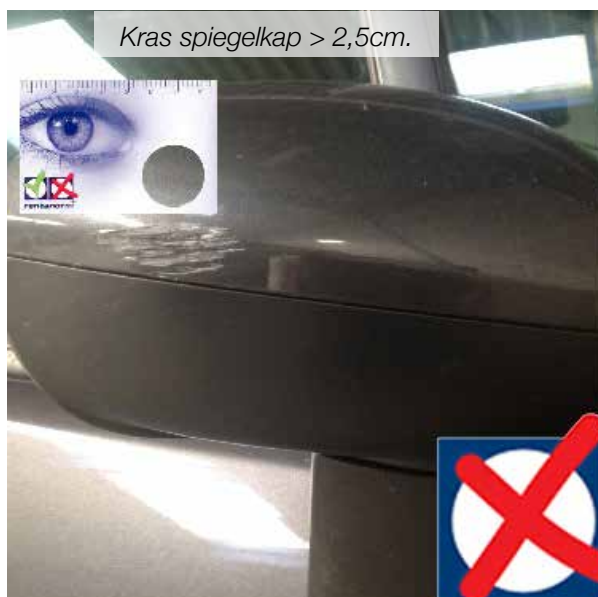
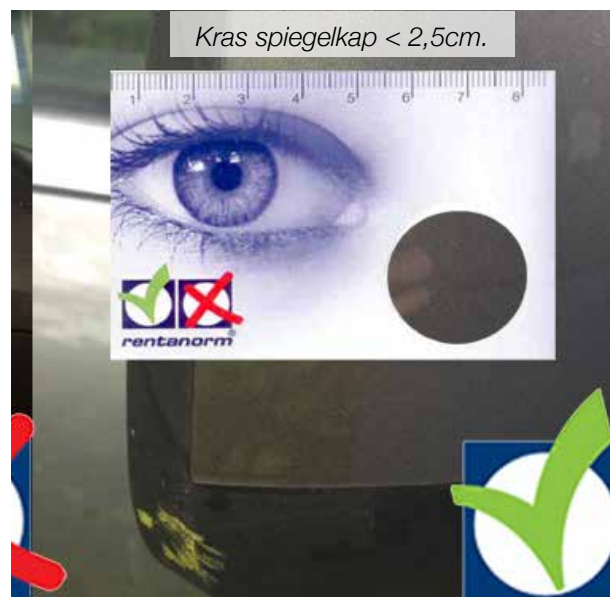
- Loshangend, gebarsten, gebroken of ontbrekend spiegelglas of spiegelbehuizing;
- Krassen, barsten of gebroken dak-, zij- of achterruiten, inclusief sterretjes of steenslag;
- Matte plekken op ruiten of spiegelglas;
- Losgekomen of gescheurde afsluitrubbers;
- Voorruit: Barsten, krassen of doffe vlekken;
- Voorruit: Sterretjes met begin van scheurvorming, groter dan een muntstuk van 2 euro;
- Voorruit: sterretjes, al dan niet hersteld, in het gezichtsveld van de bestuurder

- Elke schade, klein of groot, inclusief krasjes, barstjes, doffe vlekken etc. aan lichten, mistlichten, richtingaanwijzers etc.

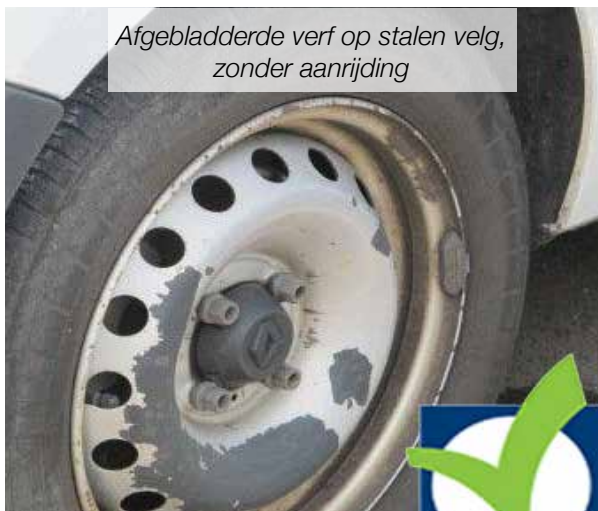
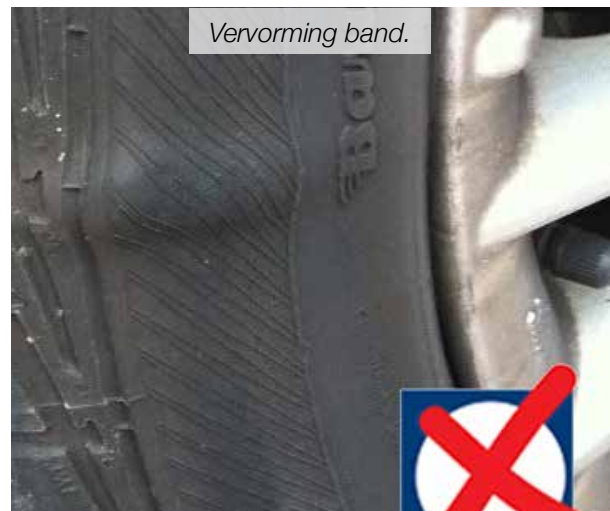
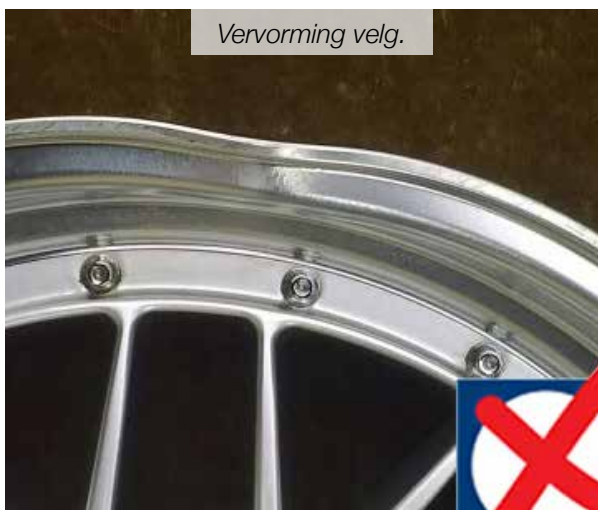
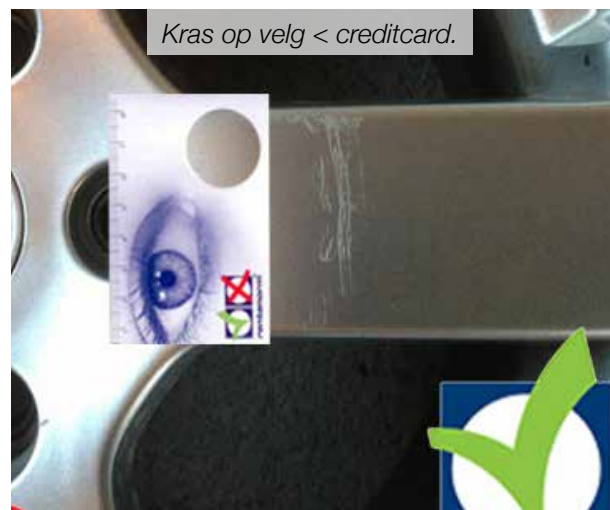
- Maximaal 1 kras (geen barst of vervorming) op velgen of wieldeksels korter dan 8,5 cm of maximaal 1 schaafvlak met een oppervlakte van minder dan 8,5x5 cm (creditcard);
- Afgebladderde verf (niet als gevolg van een aanrijding) op stalen velgen.

- Gescheurde, vervormde of leeggelopen banden (zie foto hierboven);
- Ontbrekend reservewiel of herstelkit (indien aanwezig bij nieuwlevering);
- Ontbrekende, niet-originele of niet op alle wielen gelijke wieldeksels of velgen;
- Andere dan de origineel bij het voertuig meegeleverde velgen;
- Niet-conforme bandenmaat voor het voertuig (zie gelijkvormigheidsattest);
- Gebarsten of vervormde velgen of wieldeksels (bv. tgv rijden tegen stoeprand);
- Krassen op velg of wieldeksel, met een lengte langer dan 8,5cm of schaafvlakken op een oppervlakte van meer dan 8,5x5cm (creditcard);
Er wordt slechts 1 schade per velg kleiner dan deze afmetingen aanvaard, ongeacht de leeftijd en kilometerstand van het voertuig;
- Herstellingen aan velgen (lassen, herschilderen) worden niet aanvaard indien deze niet op voorhand werden toegelaten door de leasingmaatschappij.

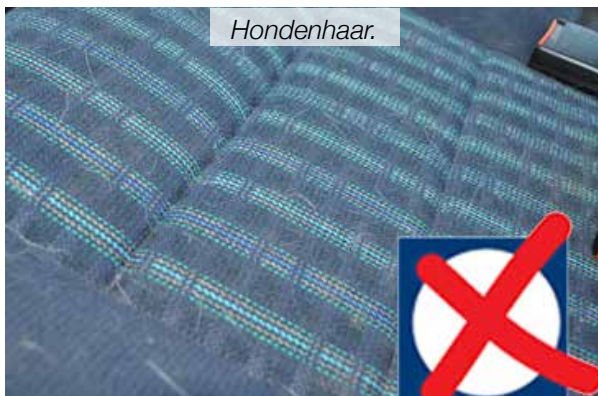
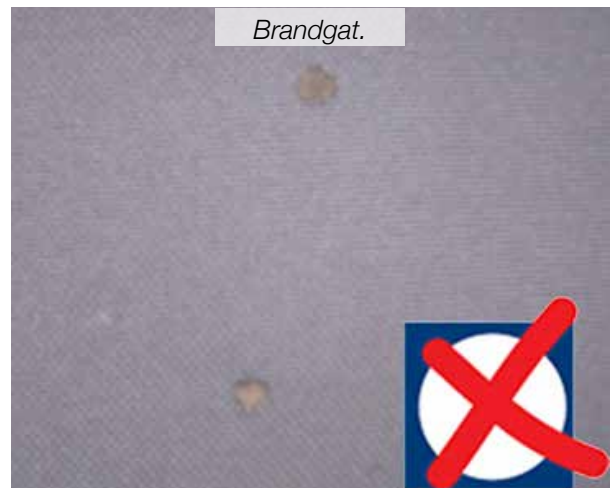
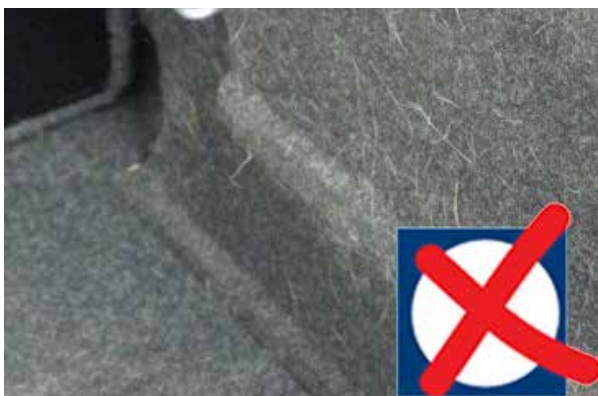
- Het ontbreken van, de dysfunctie of de aanwezigheid van barsten, scheuren of krassen in gelijk welke onderdeel van het interieur. Indien het betreffende stuk onderdeel is van een groter geheel dat enkel in totaliteit kan vervangen worden, zal de totale kost hiervan doorgerekend worden. (bv. een gebarsten scherm van een GPS zou de vervanging van het volledige systeem kunnen impliceren);

- Brandgaten in zetelbekleding of ander materiaal;
- Hardnekkige geur, vlekken of vuilafzetting op gelijk welk materiaal (indien mogelijk via speciale reiniging wordt de kost hiervan doorgerekend, zoniet wordt de kost van vervanging van het betreffende onderdeel aangerekend);

- Gaten, al dan niet door slijtage, in vloer-of kofferbekleding;
- Specifieke sterke verontreiniging zoals hondenharen, vlekken op zetels, chemische of natuurlijke inwerking worden niet aanvaard. Als algemene regel geldt dat de gespecialiseerde reinigingskost wordt aangerekend of indien niet meer mogelijk, vervanging van de aangetaste onderdelen. In geval van hardnekkige slechte geur, zoals bijvoorbeeld van sigaretten, huisdieren of andere zal een gespecialiseerde reiniging aangerekend worden. Indien bepaalde onderdelen dusdanig aangetast zijn dat een reiniging niet meer mogelijk is, dan zal een vervanging van het betreffende onderdeel berekend worden.
